## Ficha de Sítio **SIS1**

#### Alvim

## Ficha Cartográfica de Sítio **SIS1**

## Ficha Fotográfica de Sítio **SIS1**

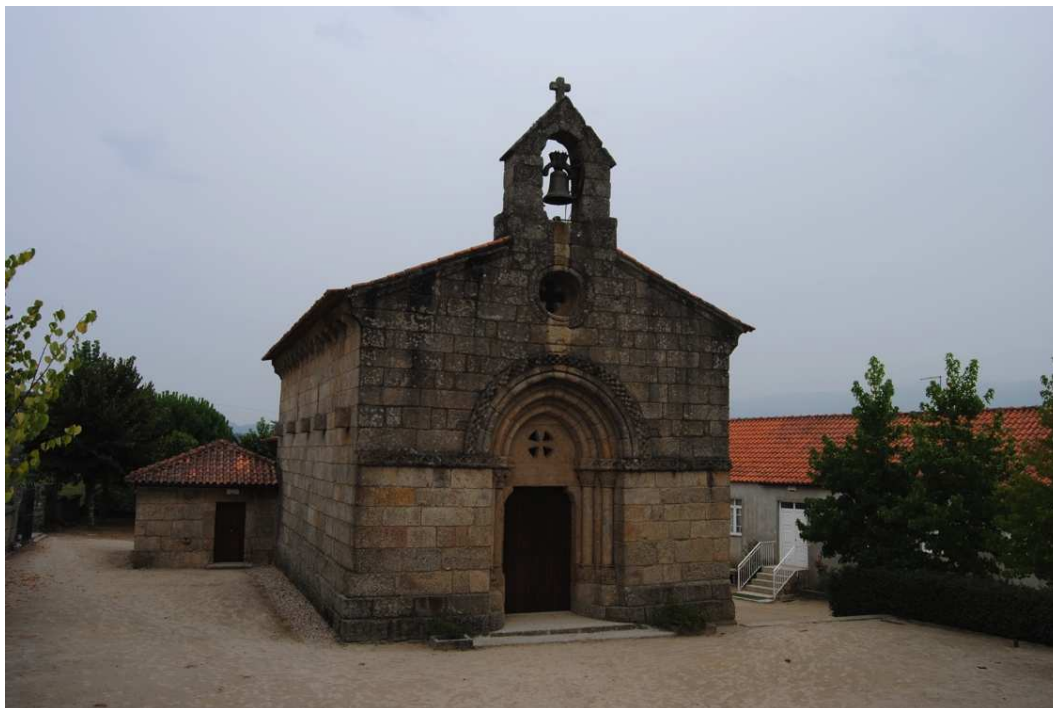
**Fig. 2** - Vista geral da igreja de Santo Isidoro

Igreja românica de planta longitudinal, composta por nave única e capela-mor rectangular, com sacristia também de planta rectangular.

Destaque para o portal principal de três arquivoltas, e para o portal da fachada Sul, cujo tímpano é semelhante ao do portal principal.

Realce ainda para os frescos quinhentistas descobertos aquando das obras de restauro efectuadas em 1975.

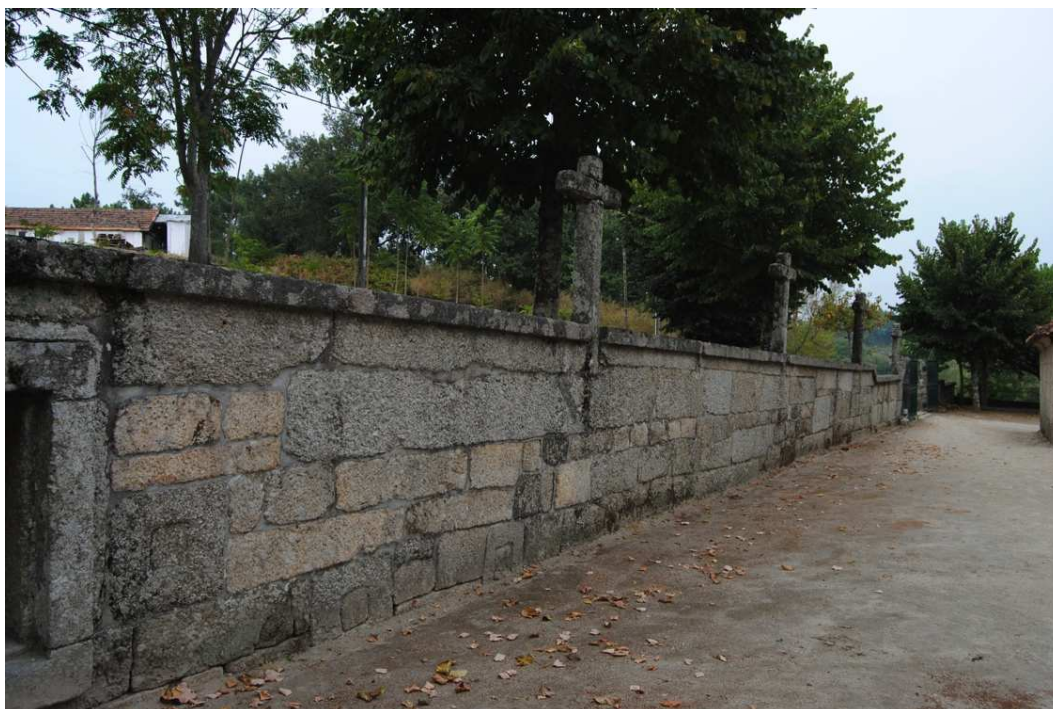
**Fig. 8** - Cruzeiros de via-sacra integrados no muro de delimitação do adro da igreja de Santo Isidoro

O adro é delimitado por um muro de sudeste a noroeste, sendo que esse é encimado de x em x metros por cruces, perfazendo um total de 16.

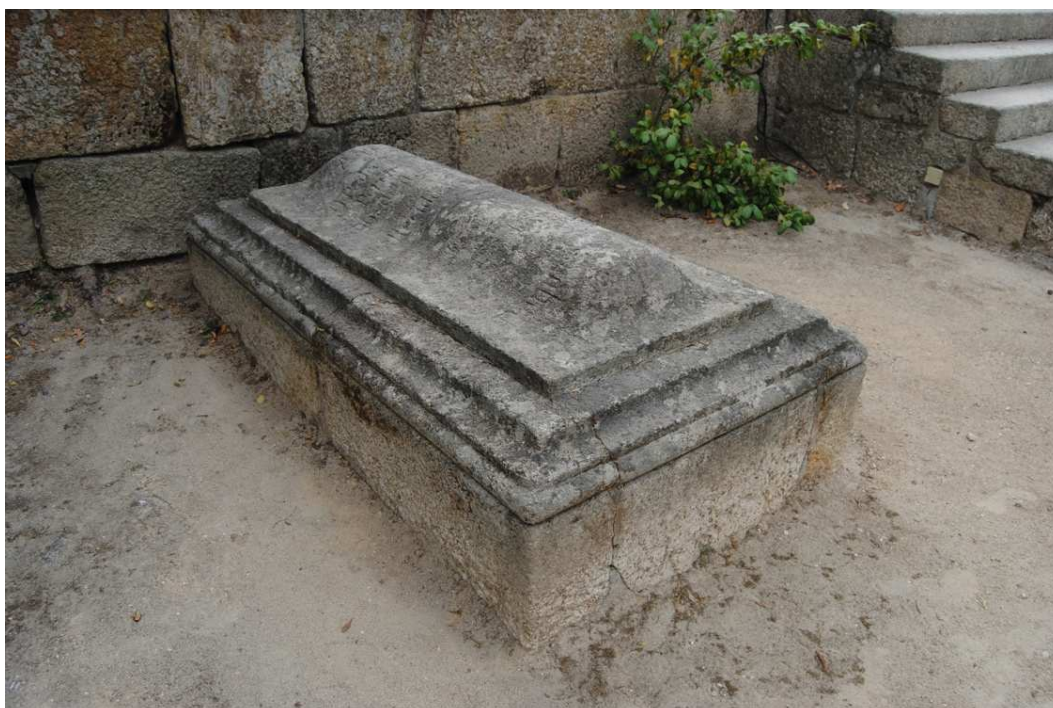
**Fig. 9** - Sarcófago epigrafado depositado no adro da igreja de Santo Isidoro

No adro há também uma sepultura com uma inscrição na tampa, inscrição que está bastante erodida.

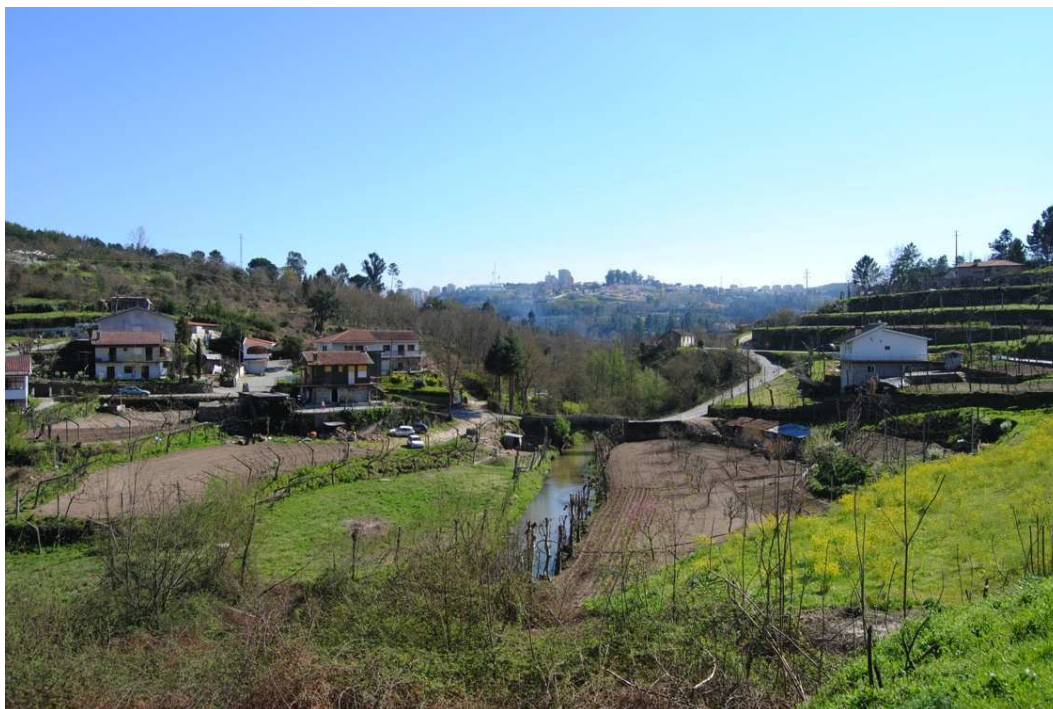
**Fig. 10** - Enquadramento da Ponte do Bairro no vale do rio Odres

Ponte sobre o Rio Odres, de tabuleiro plano (provavelmente o tabuleiro original seria em cavalete) assente num arco de volta perfeita, sem parapeitos laterais.

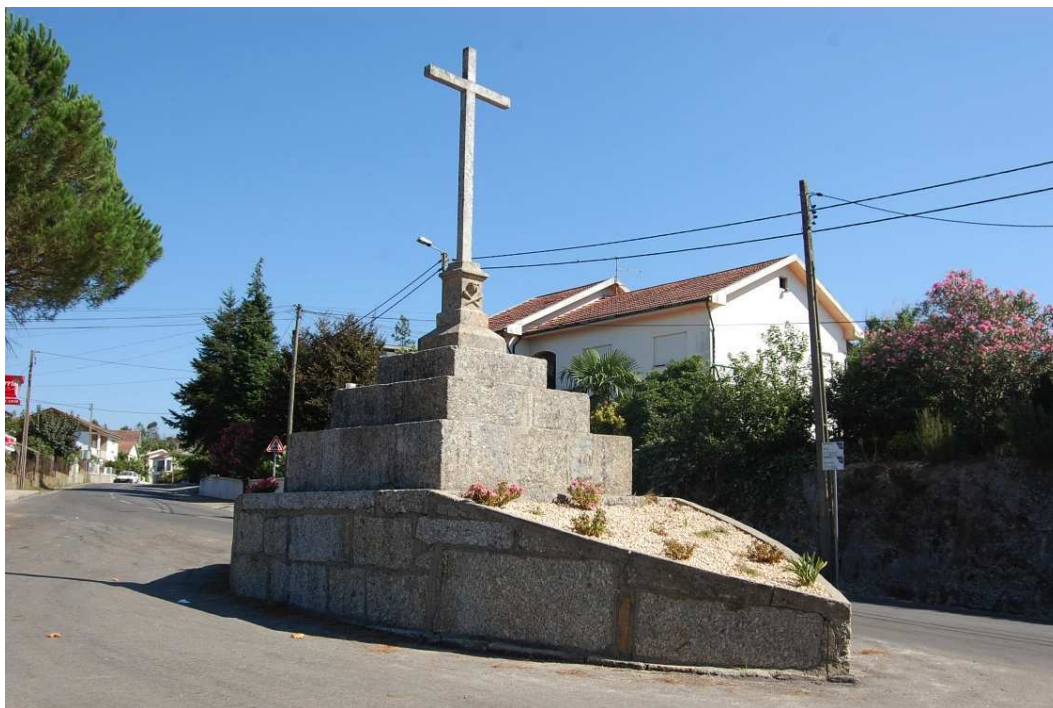
**Fig. 17** - Cruzeiro de Santo Isidoro

Cruzeiro em granito implantado numa plataforma, virado a Sul. A cruzeiro esguio, cuja base possui esculpidos crânio e ossos, assenta sobre degraus em granito, tendo o corpo e braços retangulares.

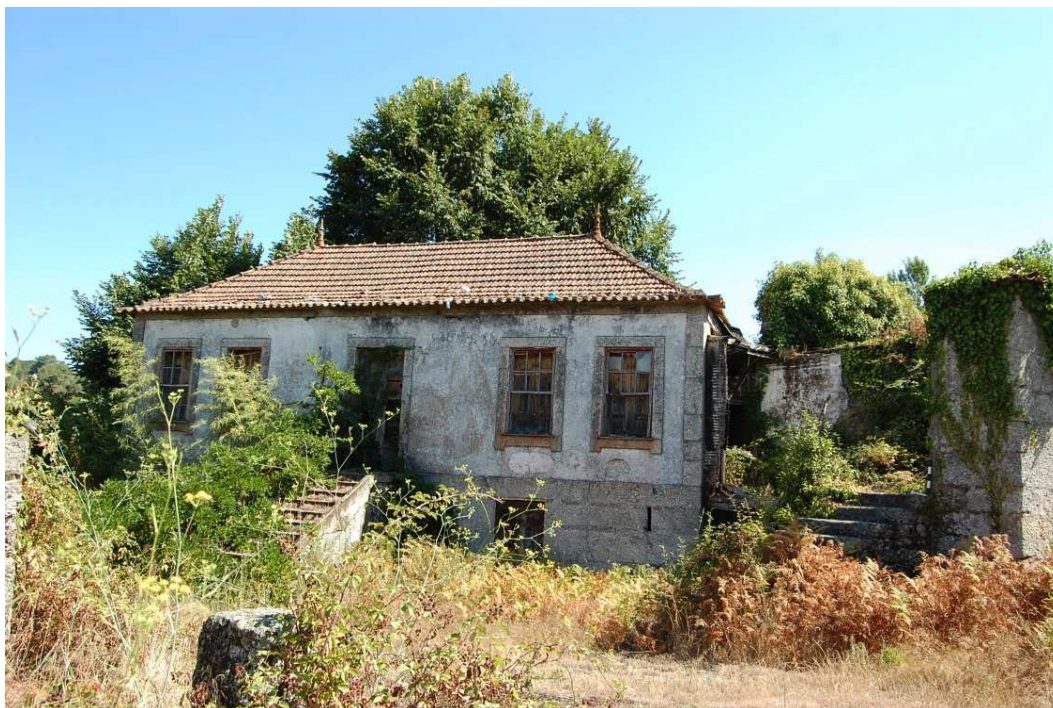
**Fig. 18** - Alçado principal da Casa da Quintã

Casa rural com piso em sobrado cujo acesso se faz por uma escadaria exterior. A fachada principal, orientada a Sul, está virada para um terreiro no interior da propriedade onde se identificam outros edifícios como a casa dos caseiros e o lagar. Toda a área edificada está coberta por vegetação, completamente abandonada, estando as estruturas em risco de ruir.

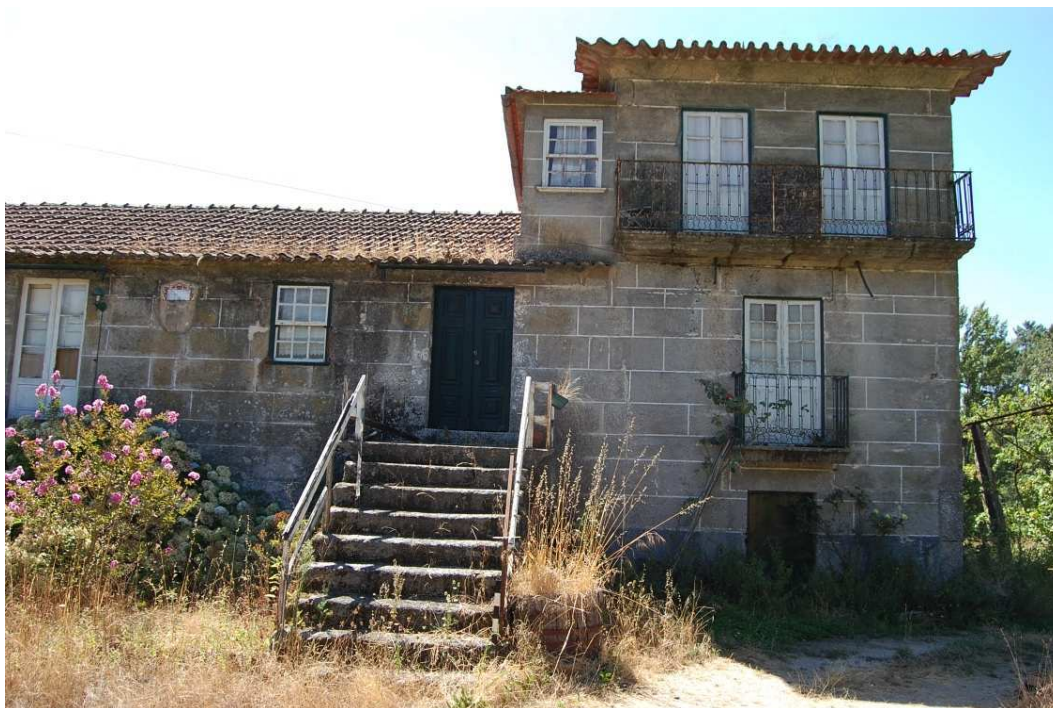
**Fig. 20** - Fachada da Casa de Valbom

Fachada principal virada a Nordeste. Encontra-se bastante degradada, apresentando sinais de vandalismo.

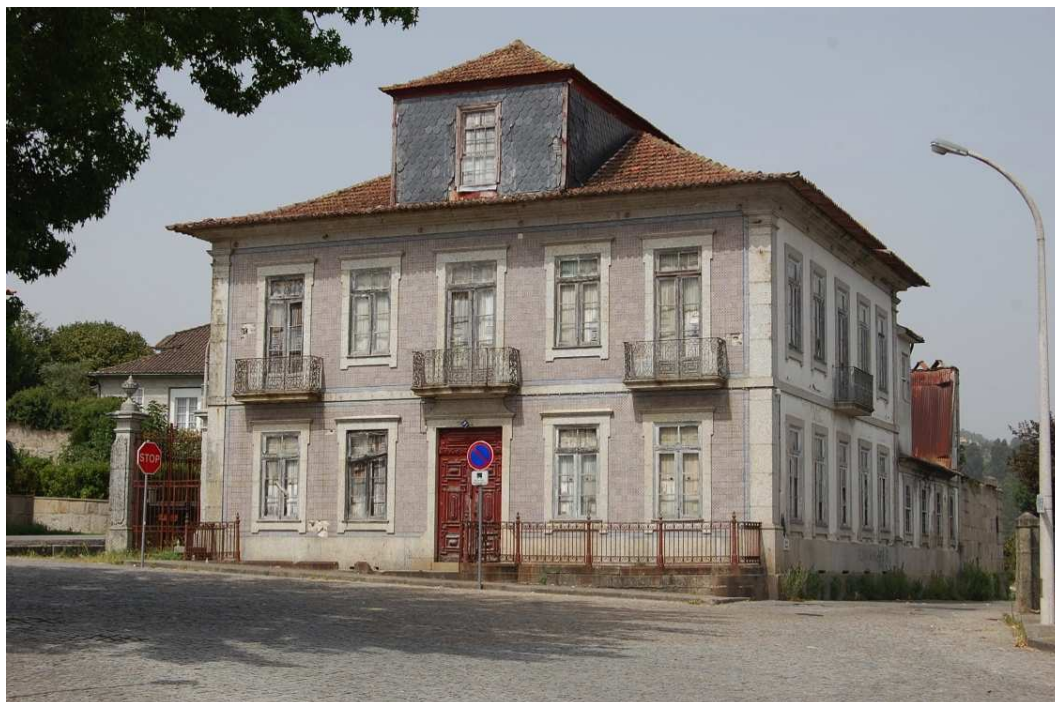
**Fig. 11** - Estrutura habitacional localizada a nordeste no Largo da Livração

O espaço é rodeado por vários edifícios, habitacionais e de comércio, de realçar um edifício a nordeste bastante degradado. No centro temos a igreja e um coreto, estruturas estas separadas pela estrada que vai para Amarante. Esta estrada vem por o largo em risco devido à constante passagem de camiões e carros.

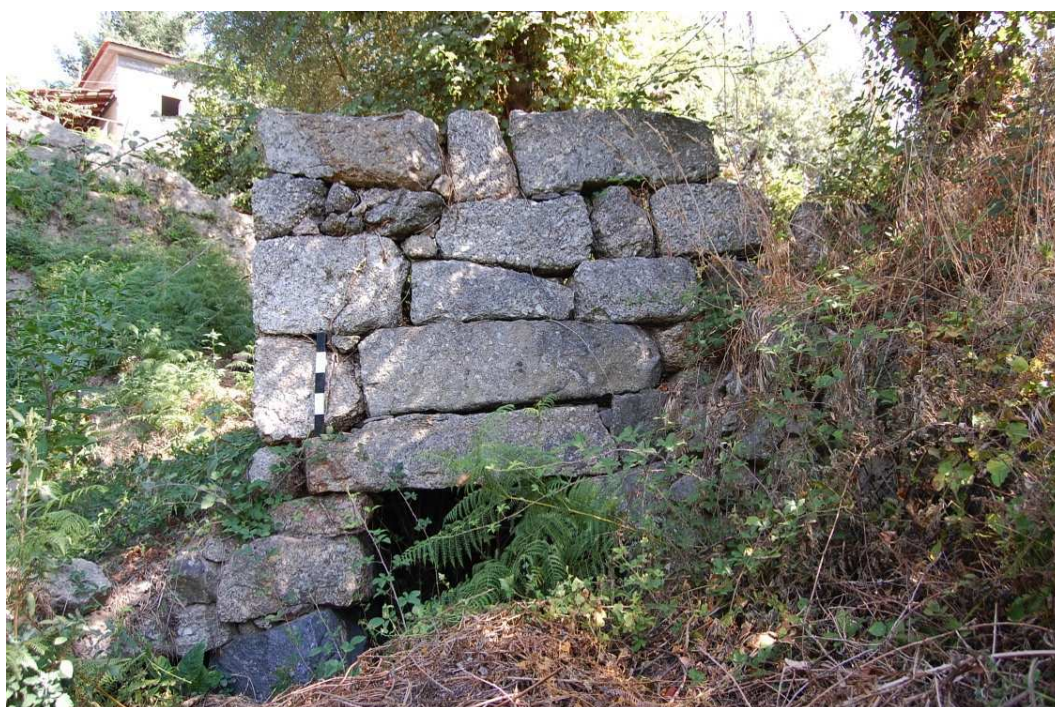
**Fig. 28** – Abertura do cabouco ou inferno do Moinho da Fonte da Tapada

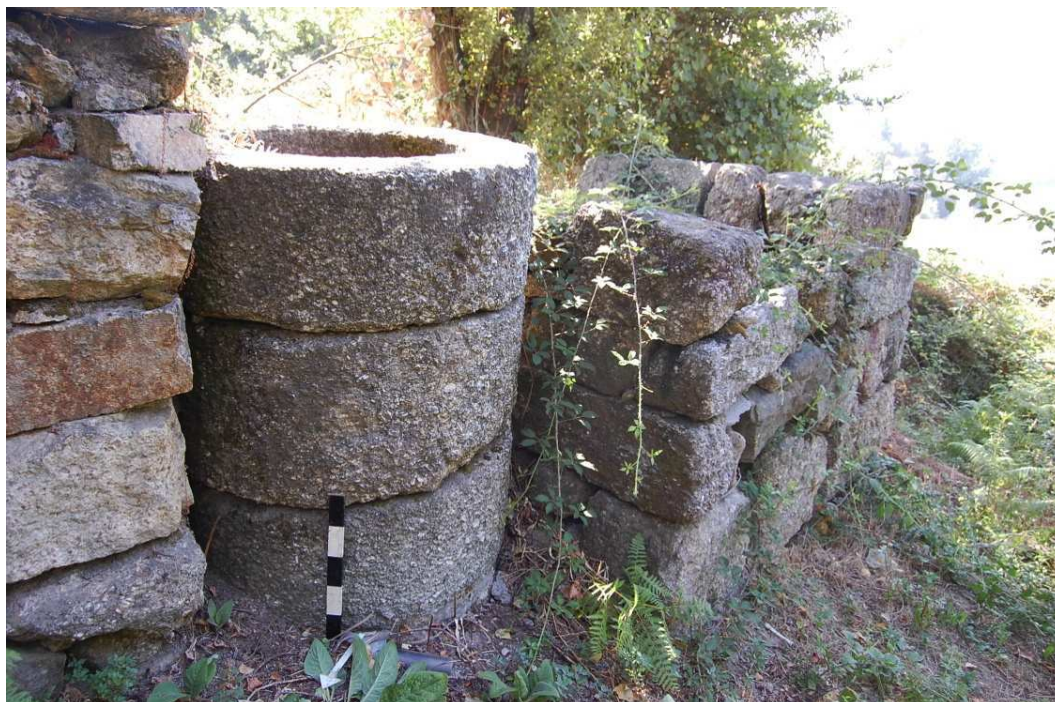
**Fig. 29** - Pormenor do cubo do Moinho da Fonte da Tapada
